Quaderni di  
**Geofisica**

# Rilievi geofisici nel Lago di Scanno

## Geophysical surveys in the Scanno Lake

Cosmo Carmisciano, Marco Marchetti, Fabio Florindo,  
Filippo Muccini, Luca Cocchi

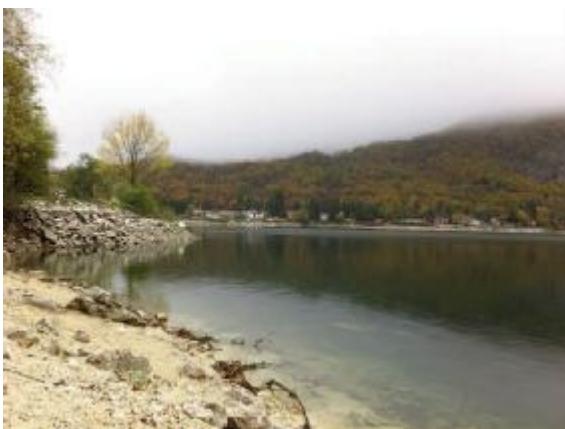
**Figura 3a** Lago di Scanno, vista della porzione dell'area di indagine.  
**Figure 3a** Scanno Lake. View of the investigated area.

Le prospezioni hanno interessato il settore settentrionale e centrale del lago (figure 3 e 4), con particolare attenzione all'area più prossima ad un piccola boa lasciata per segnalare il luogo dove si sono verificati gli anomali comportamenti delle bussole magnetiche.

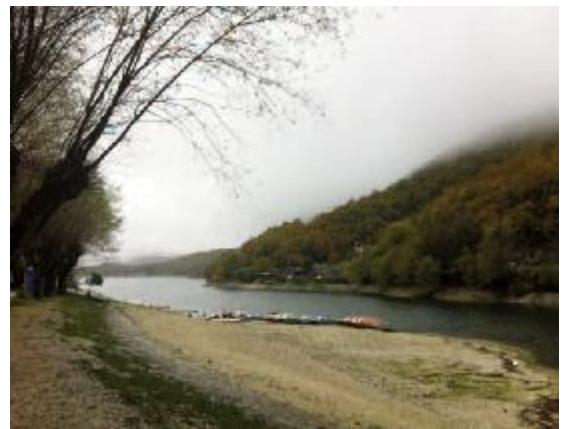
**Figura 3b** Lago di Scanno, vista della porzione dell'area di ormeggio.  
**Figure 3b** Scanno Lake. View of the mooring area.

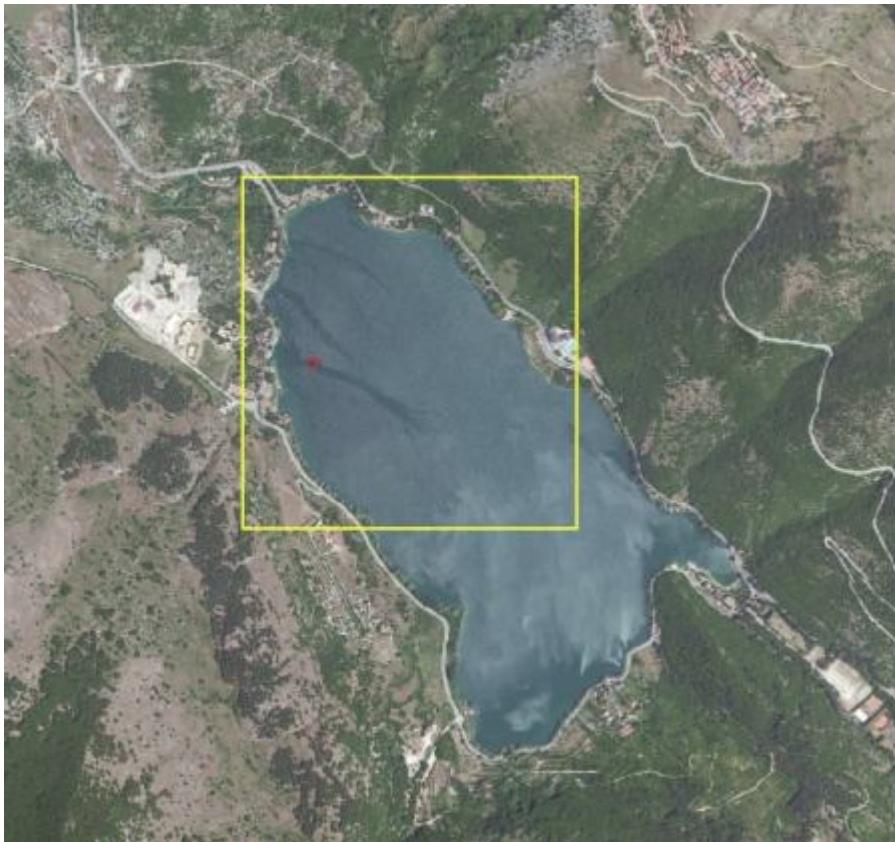
**Figura 4** Vista da satellite del Lago di Scanno. Il rettangolo giallo delimita la porzione investigata; la bandierina rossa indica la posizione della boa.

**Figure 4** Satellite image of Scanno Lake. The yellow rectangle delimits the investigated area. The red flag indicates the position of the buoy.

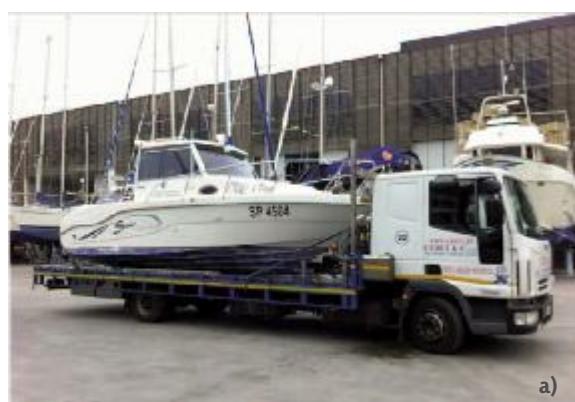
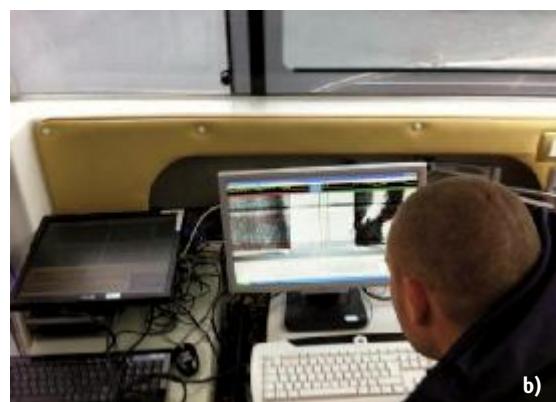
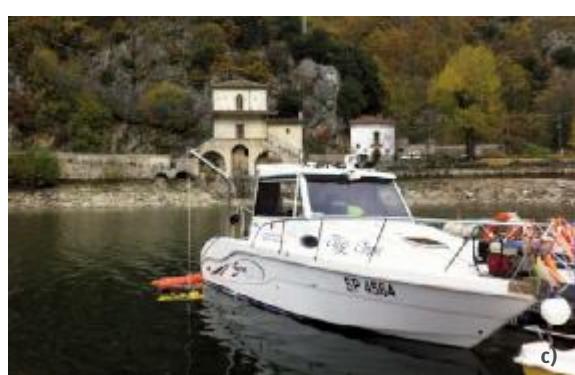
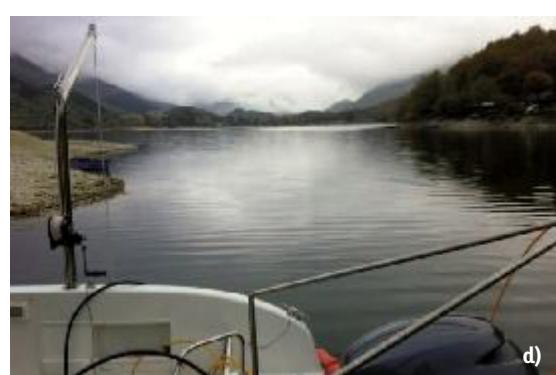
**Figura 5** Il BigOne a) Trasporto imbarcazione dalla darsena di La Spezia; b) Allestimento per l'acquisizione; c) Ormeggio al Lago di Scanno e posizionamento del magnetometro in acqua; d) Vista del verricello per traino SSS e magnetometro.

**Figure 5** The BigOne boat a) Transport from the La Spezia docks; b) Set up for the data acquisition; c) Mooring at Scanno Lake and positioning of the magnetometer; d) View of the tow winch SSS and magnetometer.

Yamaha da 10 Hp per le emergenze. Un gruppo elettrogeno da 5kW, installato a bordo, garantisce l'alimentazione per tutta la strumentazione e i computer. È altresì presente un alloggiamento per la messa in acqua del MB e del magnetogradiometro SeaQuest e un verricello utilizzato per il traino di strumentazione (come SBP e SSS) (figura 5d).

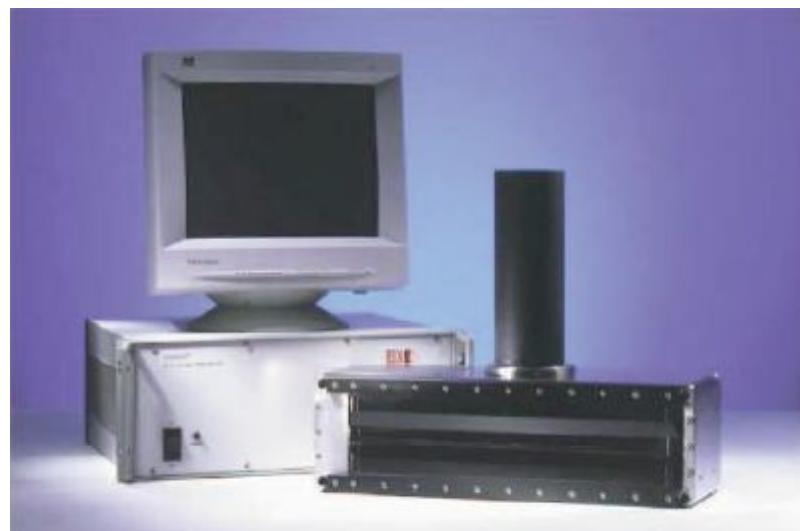
**Figura 6** Ecoscandaglio multifascio RESON SEABAT 8125.  
**Figure 6** RESON SeaBat 8125 multibeam.

Il rilievo batimetrico del fondale lacustre del Lago di Scanno è stato condotto utilizzando un *multibeam* RESON modello SEABAT 8125 (figura 6) con frequenza centrale di 455 kHz con *beam angle across* 0.5° e *along* 1°. Il SEABAT 8125 è composto da un trasduttore (figura 7) collegato ad una unità

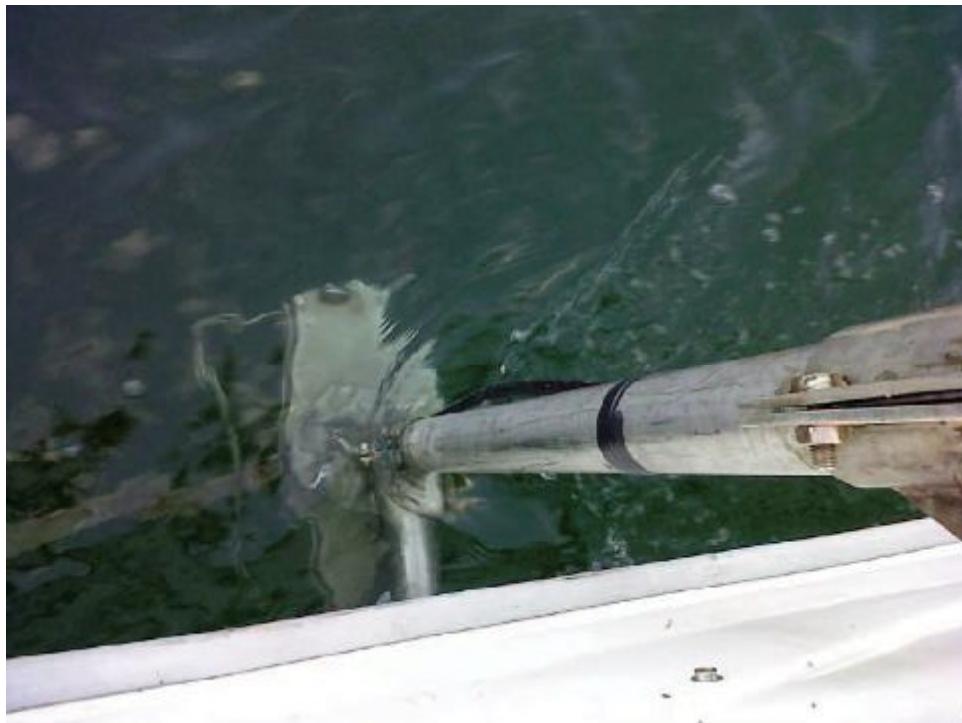
**Figura 7** Trasduttore dell'ecoscandaglio RESON SEABAT 8125 durante una fase dei rilievi.  
**Figure 7** Transducer of RESON SeaBat 8125 multibeam during the surveys.

di controllo (CPU) mediante cavi di lunghezza calibrata dal costruttore e da un sistema di acquisizione e controllo dei dati gestito in questo specifico caso di utilizzo dal software HYPACK/HYSWEEP 2009. Al sistema di acquisizione dati, oltre al MB, sono interfacciati la girobussola digitale, l'unità di compensazione del movimento *Motion Reference Unit* (MRU) integrati nello strumento APPLANIX POS-MV (figura 8). Il sistema di acquisizione ha la necessità di essere calibrato valutando la locale velocità del suono in acqua. Il dato di velocità è stato acquisito utilizzando una sonda Mini SVP (*sound velocity profiler*) Valeport (figura 9) che consente di registrare profili di velocità e temperatura lungo la colonna d'acqua. La registrazione avviene ad intervalli regolari ed i dati acquisiti vengono poi trasferiti al software di *processing* che ne tiene conto per calcolare correttamente il *range* relativo ad ogni eco.

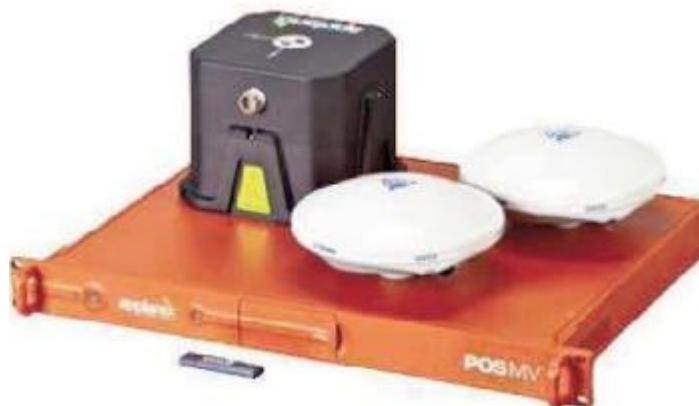
**Figura 8** Il sistema APPLANIX POS-MV.  
**Figure 8** APPLANIX POS-MV system.

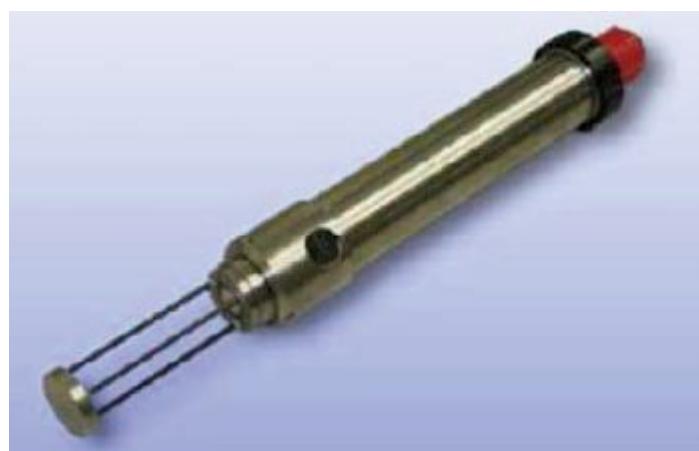
**Figura 9** Sonda di velocità del suono VALEPORT MINISVP.  
**Figure 9** VALEPORT MINISVP sound velocity probe.

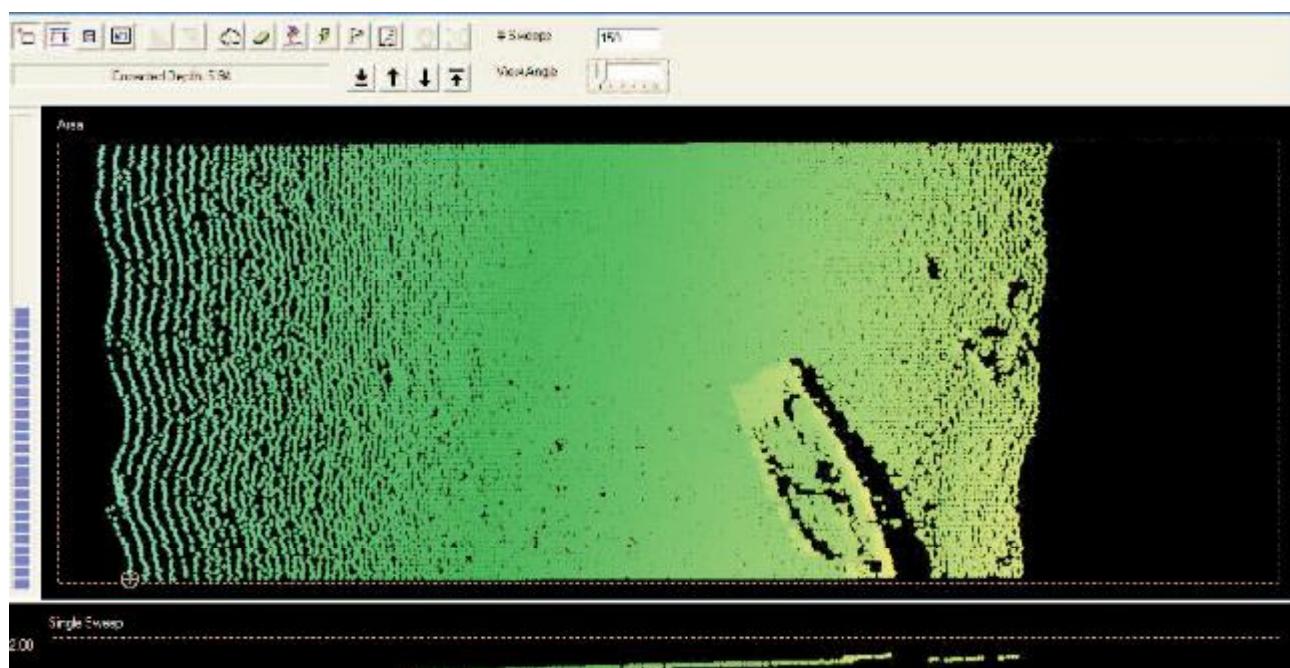
**Figura 10** Anomalie batimetriche-visualizzazione dell'anomalia MB6.  
**Figure 10** Bathymetric anomalies - MB6 anomaly.

La visualizzazione dei dati batimetrici (figura 10) passa attraverso l'elaborazione mediante il software HYPACK2009 che è articolato nelle seguenti fasi:

Dall'analisi dei dati batimetrici sono state individuate 15 anomalie. Di queste, due sono riconducibili a piccole imbarcazioni sul fondo del lago. Queste 2 anomalie sono state identificate con le sigle MB6 (figura 10) e MB7. Per le altre risulta essere difficile l'associazione con oggetti o manufatti.

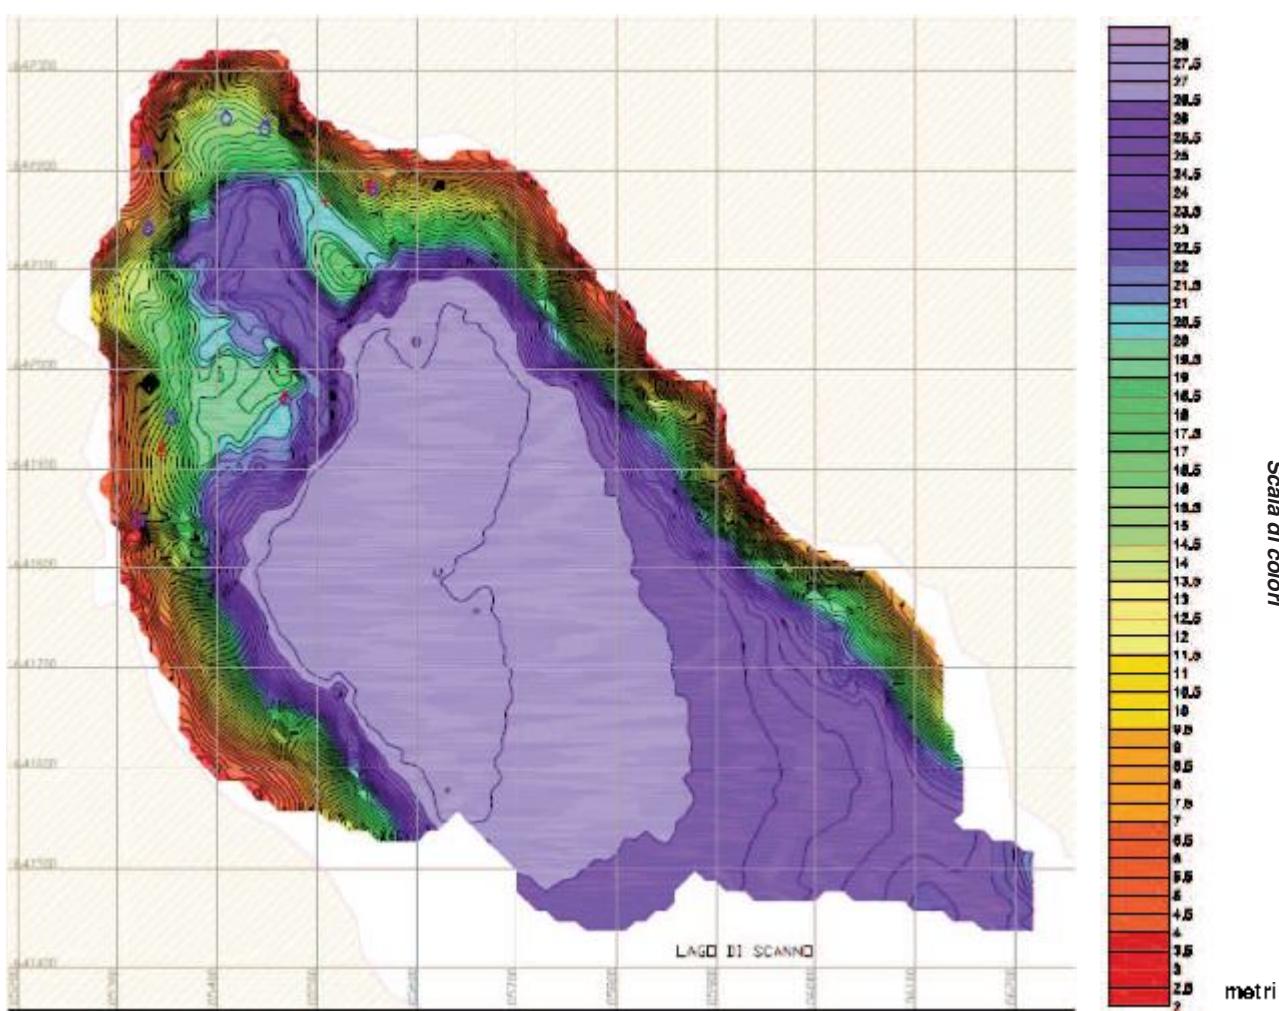
**Figura 11** Carta della batimetria-rappresentazione con linee isobatte (0.5 m) e scala di colori.  
**Figure 11** Scanno Lake bathymetric map with colour scale and 0.5 metre isobaths.

All'interno dell'area studiata la profondità del lago è compresa tra i 2 ed i 28 metri (figura 11). Dal punto di vista morfologico si osserva un'elevata pendenza lungo il perimetro mentre a centro lago questa diviene piuttosto debole (circa 0.3%). È stata osservata una zona di "slumping" caratterizzata dall'accumulo di sedimento e detrito, probabilmente franato a causa dell'elevata pendenza della scarpata. Questa zona è chiaramente visibile sia dall'analisi del dato batimetrico che dall'analisi del dato morfologico. L'analisi del dato MB ha consentito di individuare 15 anomalie mentre quella del dato SSS ha permesso di individuare 14 anomalie (figura 26). Due di queste anomalie (la SS4 e la SS6), evidenziate anche dal rilievo MB, sono chiaramente riconducibili, per

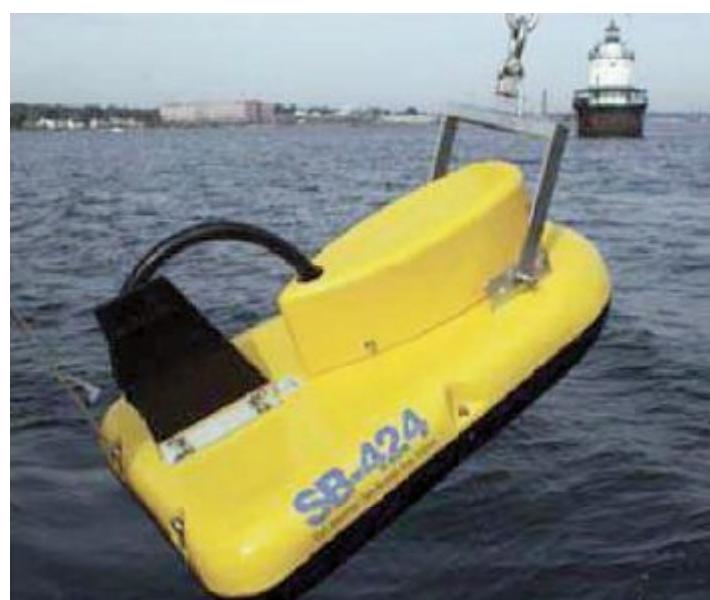
**Figura 12** SBP- EDGETECH 3100-4-24.  
**Figure 12** SBP- EDGETECH 3100-4-24.

Nel caso in esame, essendo richiesta una penetrazione sufficiente a rilevare i primi strati sottostanti il fondale, è stata utilizzato un SBP EDGETECH modello 3100 (figura 12) con frequenza compresa tra 4 e 24 kHz e dotato di tecnologia "full spectrum chirp" che consente di ottenere immagine sismo-acustiche ad alta risoluzione dei primi metri di fondale. Lo strumento si compone di un apparato da trainare in superficie, di un cavo ombelicale e di una *top side* a cui è collegato il ricevitore DGPS. Il software di acquisizione perme-

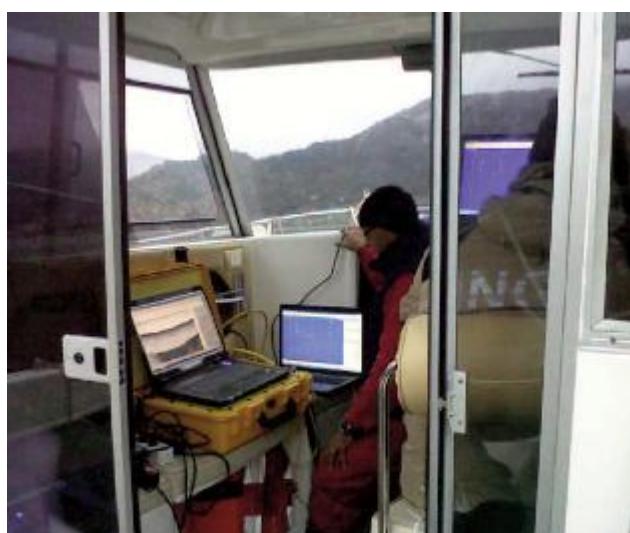
**Figura 13** Una fase del rilievo con SBP.  
**Figure 13** One stage of the acquisition of SBP data.

tte di registrare i dati, georeferenziarli e restituirli in formato standard SEG-Y. Il rilievo sismico con SBP (figura 13) è stato condotto percorrendo delle linee tra loro parallele ed equidistanti 20 metri.

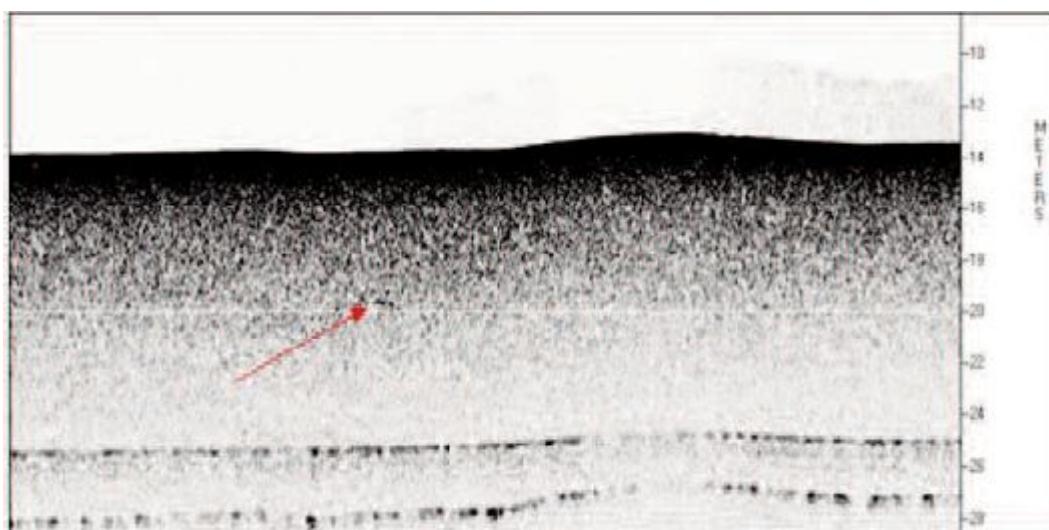
**Figura 14** Rilievo SBP. Anomalia SB1.  
**Figure 14** SBP survey. SB1 anomaly.

L'analisi qualitativa dei singoli profili SBP ha permesso di evidenziare 2 anomalie sepolte (tabella 1 dell'Appendice e figure 14 e 15). Queste presentano forma puntuale e non sono riscontrabili nelle linee adiacenti. L'origine di tali anomalie potrebbe essere dovuta alla presenza di parti aggregate di sedimento, massi o piccoli oggetti (antropici e non) non meglio identificati.

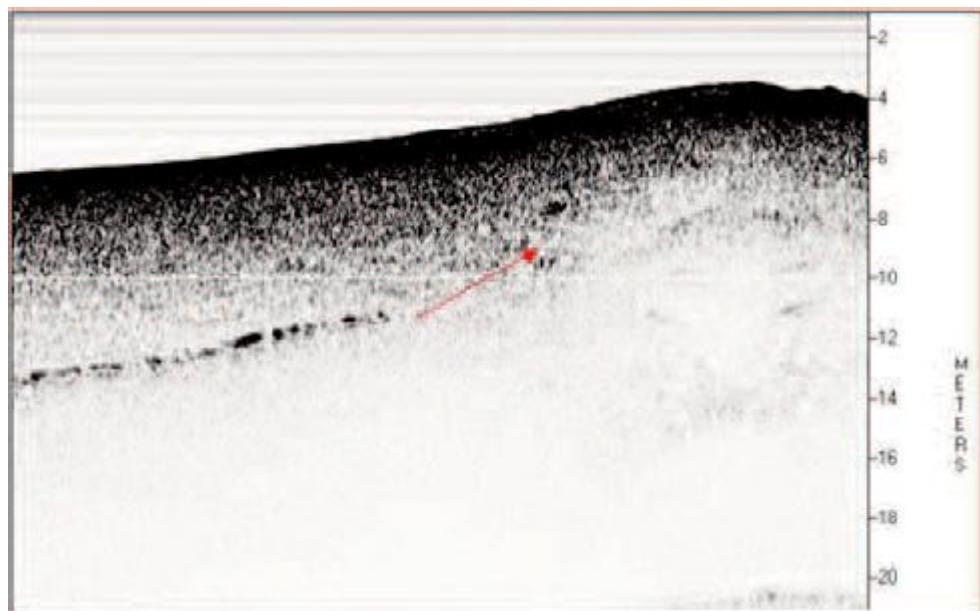
**Figura 15** Rilievo SBP. Anomalia SB2.  
**Figure 15** SBP survey. SB2 anomaly.

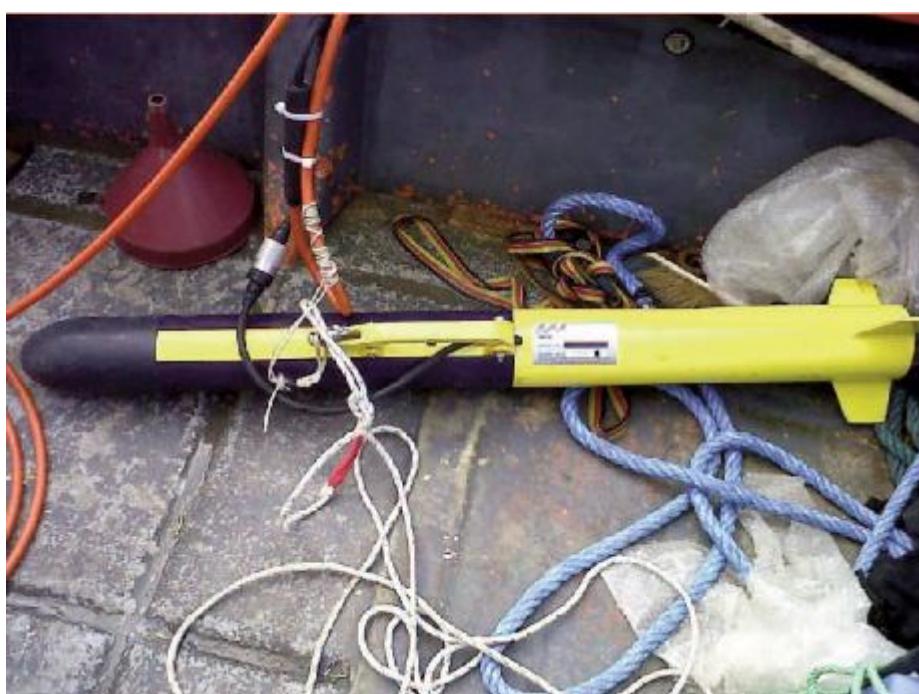
**Figura 16** Il Side Scan Sonar Geoacoustics.  
**Figure 16** Side Scan Sonar Geoacoustics.

Il rilievo morfologico è stato effettuato con l'ausilio di un *Side Scan Sonar* a doppia frequenza prodotto dalla GEOACOUSTICS LTD (figura 16). Esso consiste fondamentalmente in un telaio di forma idrodinamica (*towfish*) su cui sono montati i trasduttori acustici e che si collega all'imbarcazione mediante un cavo di traino che funge anche da canale di trasmissione dati all'elettronica di superficie.

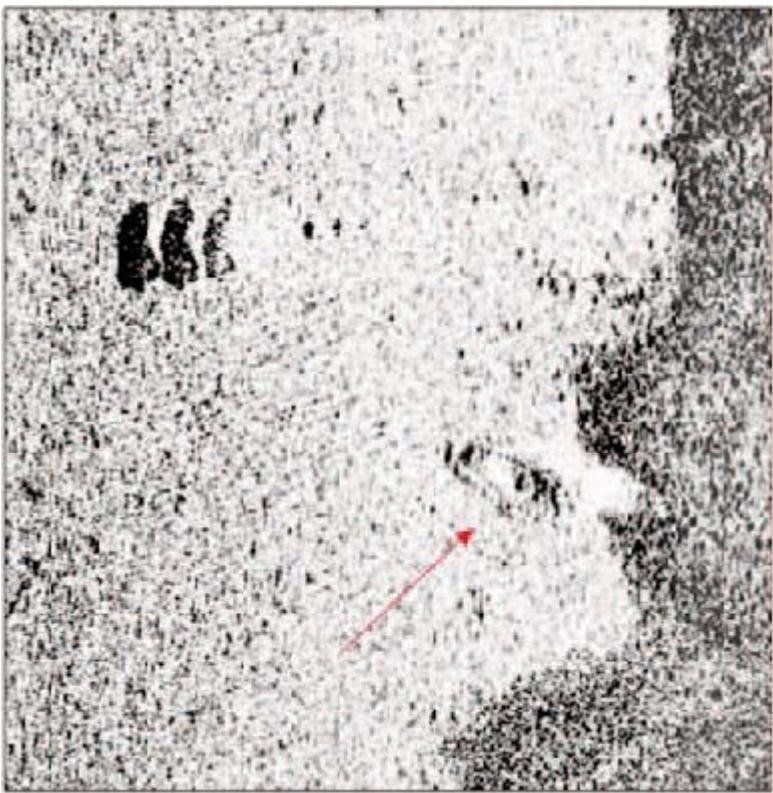
**Figura 17** Rilievo SSS. Anomalia SS6. La forma deducibile dall'immagine acustica è ascrivibile ad una piccola imbarcazione.

**Figure 17** SSS survey, anomaly SS6. The shape discernible in the acoustic image can be ascribed to a small vessel.

L'analisi dei dati sonar evidenzia una fascia di massi lungo il perimetro Nord del lago ai cui piedi è presente un'area di sedimento grossolano. Spostandosi verso il centro del lago si trova una vasta area caratterizzata da sedimento a matrice fine, al cui interno è presente una zona di *slumping*. In questa zona si nota un accumulo di materiale, probabilmente franato dalla scarpata sovrastante a causa dell'elevata pendenza. L'analisi dei dati SSS ha permesso di individuare 14 anomalie di cui 2 (SS4 e SS6) sono riconducibili chiaramente a relitti di imbarcazioni di piccole dimensioni (figure 17 e 18). Per le altre è più difficile l'associazione con oggetti o manufatti.

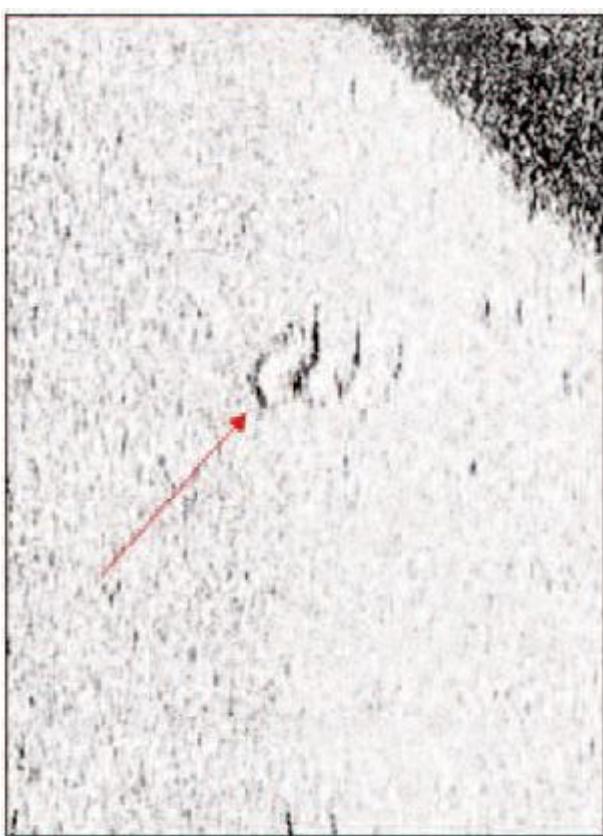
**Figura 18** Rilievo SSS. Anomalia SS4 la cui forma è riconducibile ad una piccola imbarcazione.

**Figure 18** SSS survey, anomaly SS4. The shape is attributable to a small vessel.

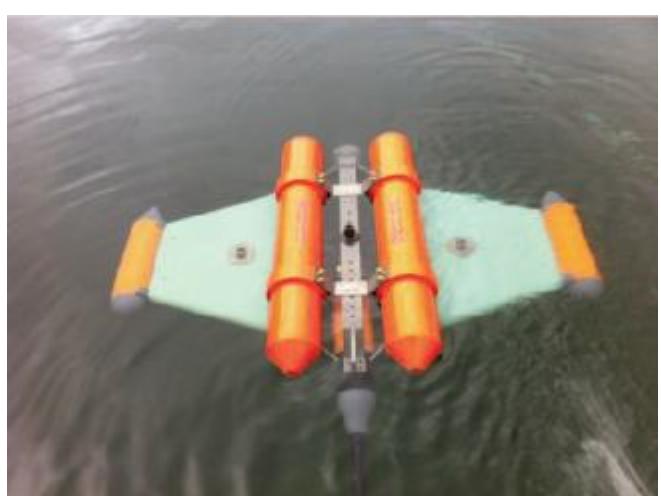
**Figura 19** Magnetograadiometro SeaQuest con sistema di galleggiamento. Sono visibili 2 sensori, mentre il terzo rimane sotto la superficie dell'acqua.

**Figure 19** SeaQuest gradiometer with float system. Two sensors are visible, while the third remains beneath the surface of the water.

L'acquisizione magnetica è stata realizzata utilizzando un magneto-gradiometro SeaQuest della Marine Magnetics (figura 19). Questo strumento è costituito da 3 sensori indipendenti, denominati rispettivamente P (*Port*), S (*Starboard*) e V (*Bottom*). I magnetometri del gradiometro, resi solidali mediante una struttura in PVC, sono 3 sensori identici ad effetto *Overhauser*. La configurazione complessiva è quella di un triangolo rovesciato, con i 3 sensori ai vertici del triangolo stesso. La telemetria e l'alimentazione sono fornite ai 3 sensori mediante una 'bottiglia telemetrica'. Lo strumento viene trainato dalla poppa della barca per mezzo di un cavo elettro-meccanico; la distanza tra gradiometro e barca è tale da minimizzare tutti gli effetti magnetici indotti sui 3 sensori dall'apparato propulsivo e dalla strumentazione di bordo. Nel caso specifico, il gradiometro è stato trainato a 25 metri dalla poppa della barca.

Per garantire il miglior assetto possibile in navigazione, oltre che per ovvii motivi di sicurezza, la struttura del gradiometro monta nella sua parte superiore un sistema di galleggiamento che mantiene in superficie e a quota costante lo strumento, garantendo la massima stabilità in fase di traino. I dati vengono trasmessi in tempo reale ad un PC di acquisizione a bordo (figura 20) per un controllo qualitativo durante la fase di acquisizione dati.

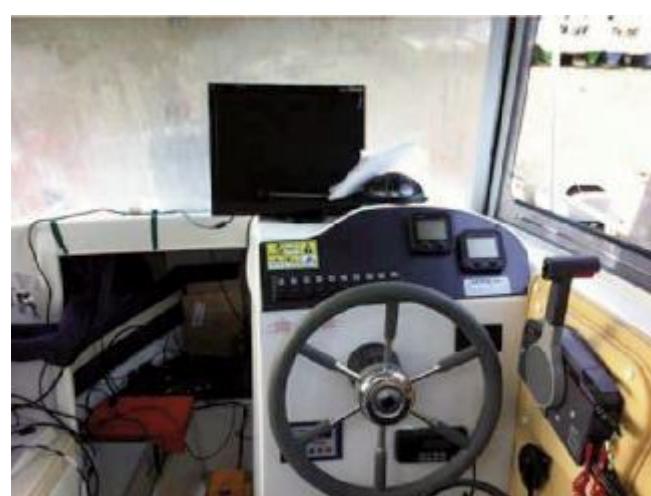
**Figura 20** Sistema di navigazione e acquisizione dati magnetici.

**Figure 20** Navigation and magnetic data acquisition system.

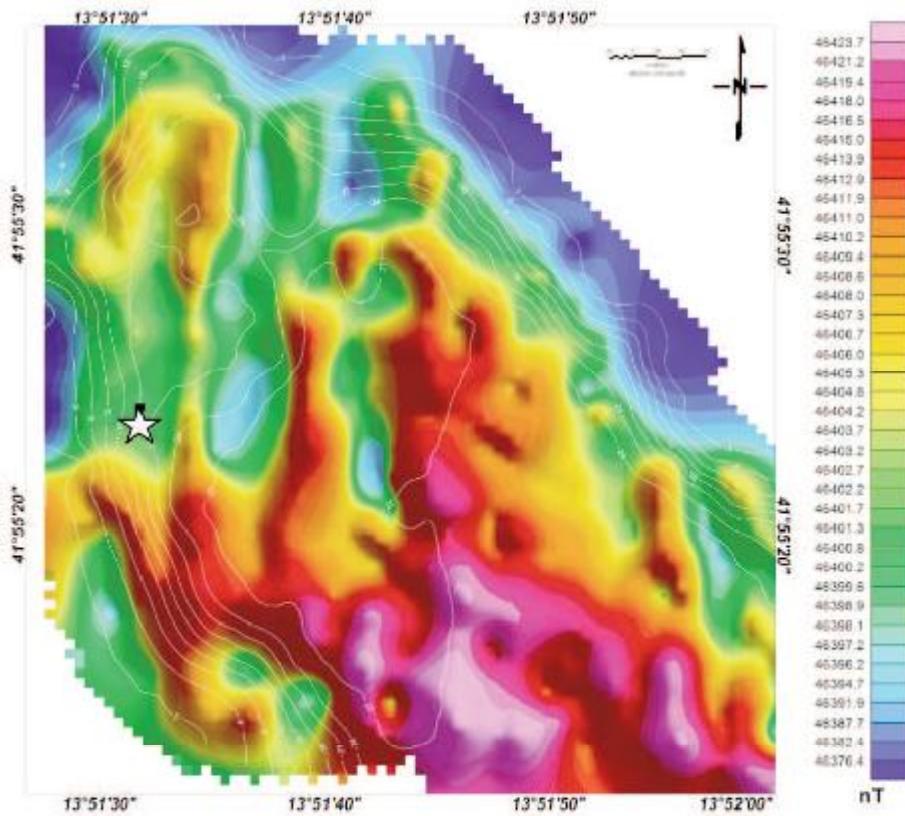
**Figura 21** Campo magnetico totale registrato dal sensore P. È indicata la posizione della boa ed il **contour** della batimetria con isoline a 3 m.  
**Figure 21** Total magnetic field recorded by sensor P. Buoy position and 3-metre bathymetric contours are shown.

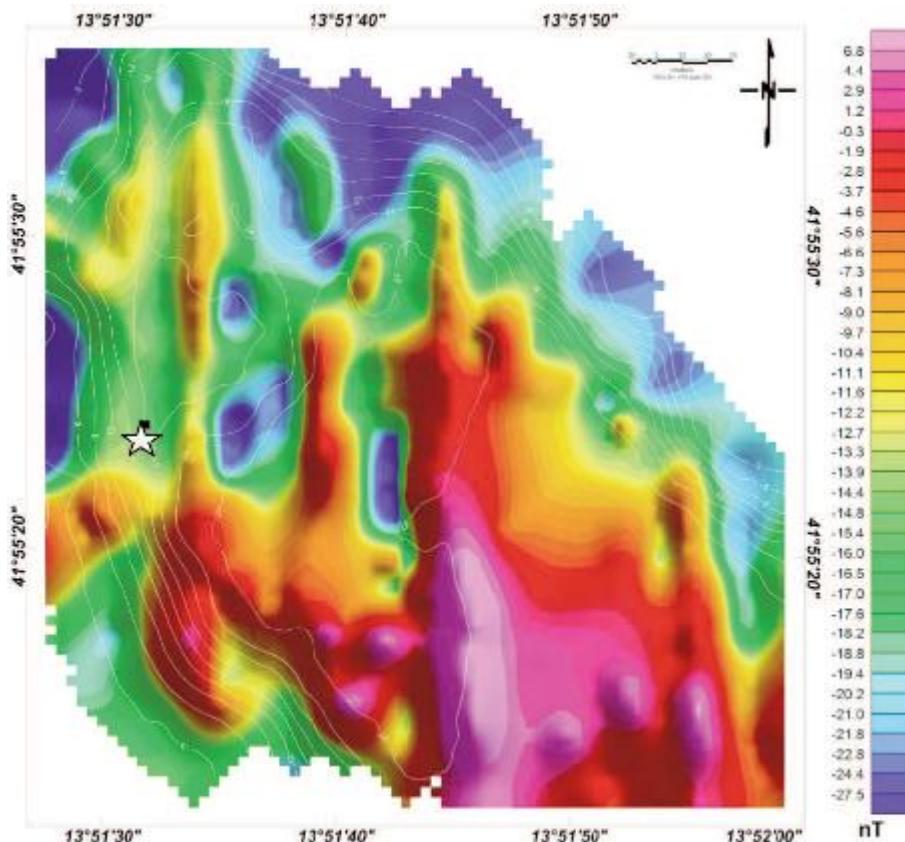
**Figura 22** Campo di anomalia magnetica registrato dal sensore P. È indicata la posizione della boa ed il **contour** della batimetria con isoline a 3 m.  
**Figure 22** Magnetic anomaly field recorded by sensor P. Buoy position and 3-metre bathymetric contours are shown.

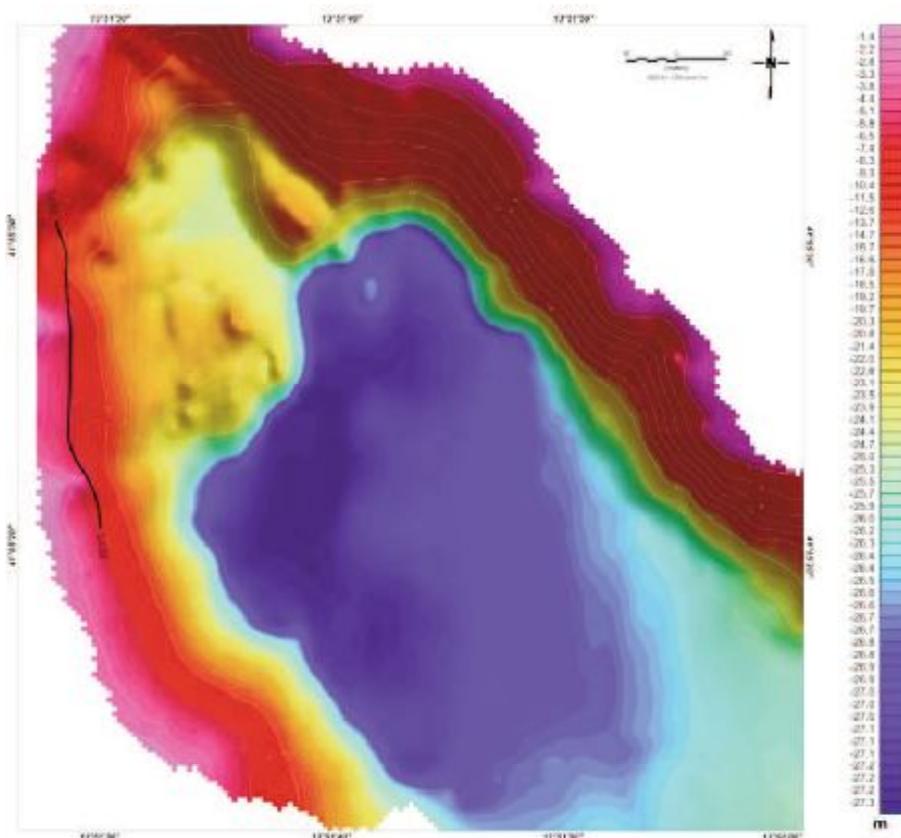
**Figura 23** Posizionamento della linea Lc32. È riportata la batimetria dell'area investigata con 3m.

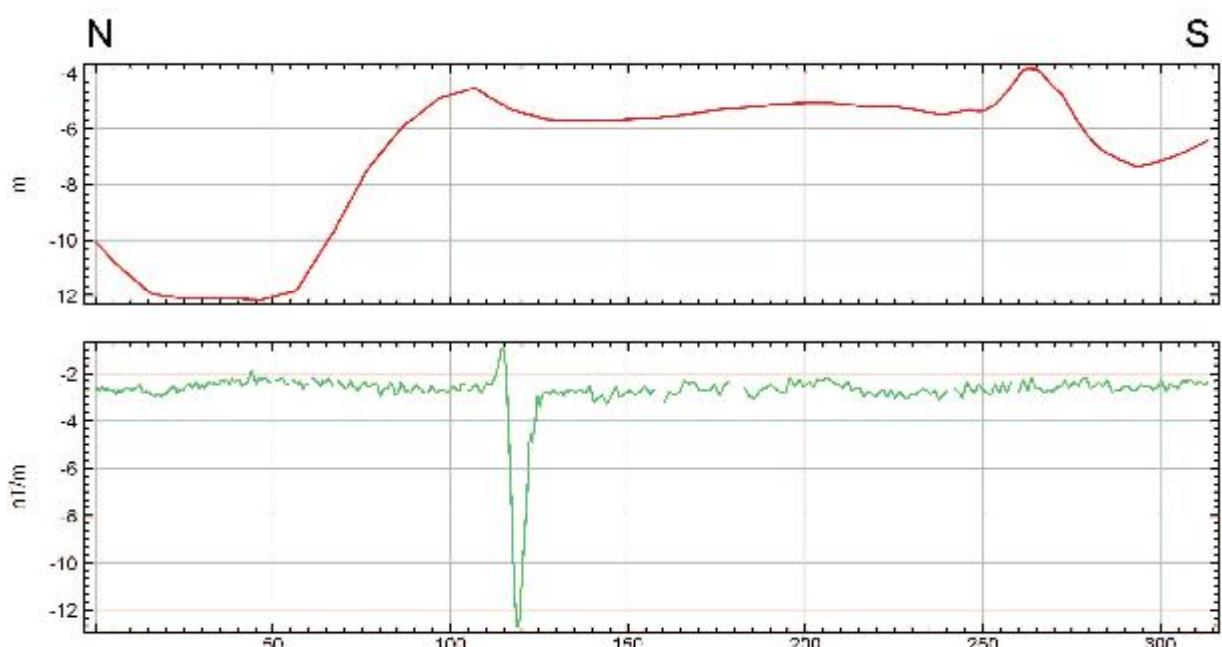
**Figura 24** Linea Lc32. In ordinate il gradiente magnetico (espresso in nT/m), in ascisse la distanza dall'inizio linea (m). È altresì riportato, per confronto, il corrispondente profilo della batimetria (grafico in alto).

**Figure 24** Line Lc32. Y-axis corresponds to magnetic gradient in nT/m, x-axis the distance from the starting point of the line in m. The corresponding bathymetric profile is also given for comparison.

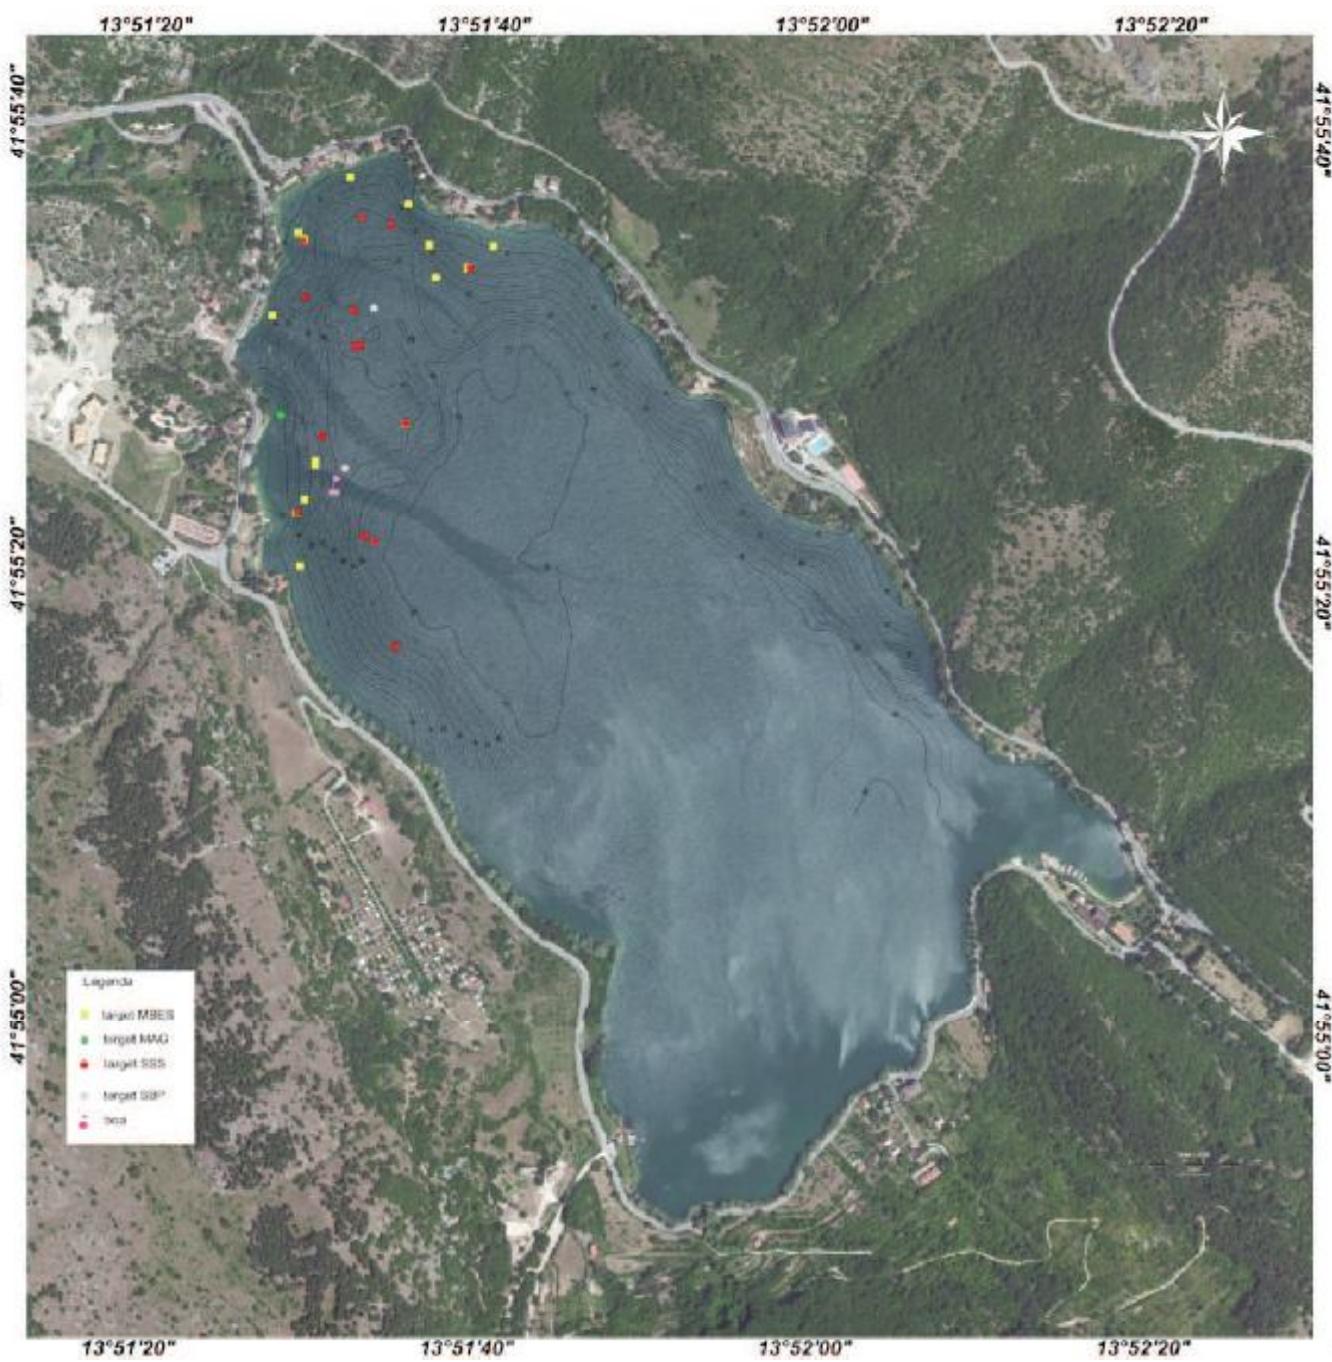
**Figura 25** Visione d'insieme dei target individuati. È indicata la batimetria con  $\text{contour} 1 \text{ m}$ .  
**Figure 25** Combined view of the individual targets. Bathymetry is indicated by 1m contours.

I rilievi geofisici sono stati eseguiti in buone condizioni meteo ed hanno permesso di ottenere dati di qualità soddisfacente. In figura 25 e in tabella 1 dell'Appendice vengono riportati tutti i target individuati durante la campagna di misure.

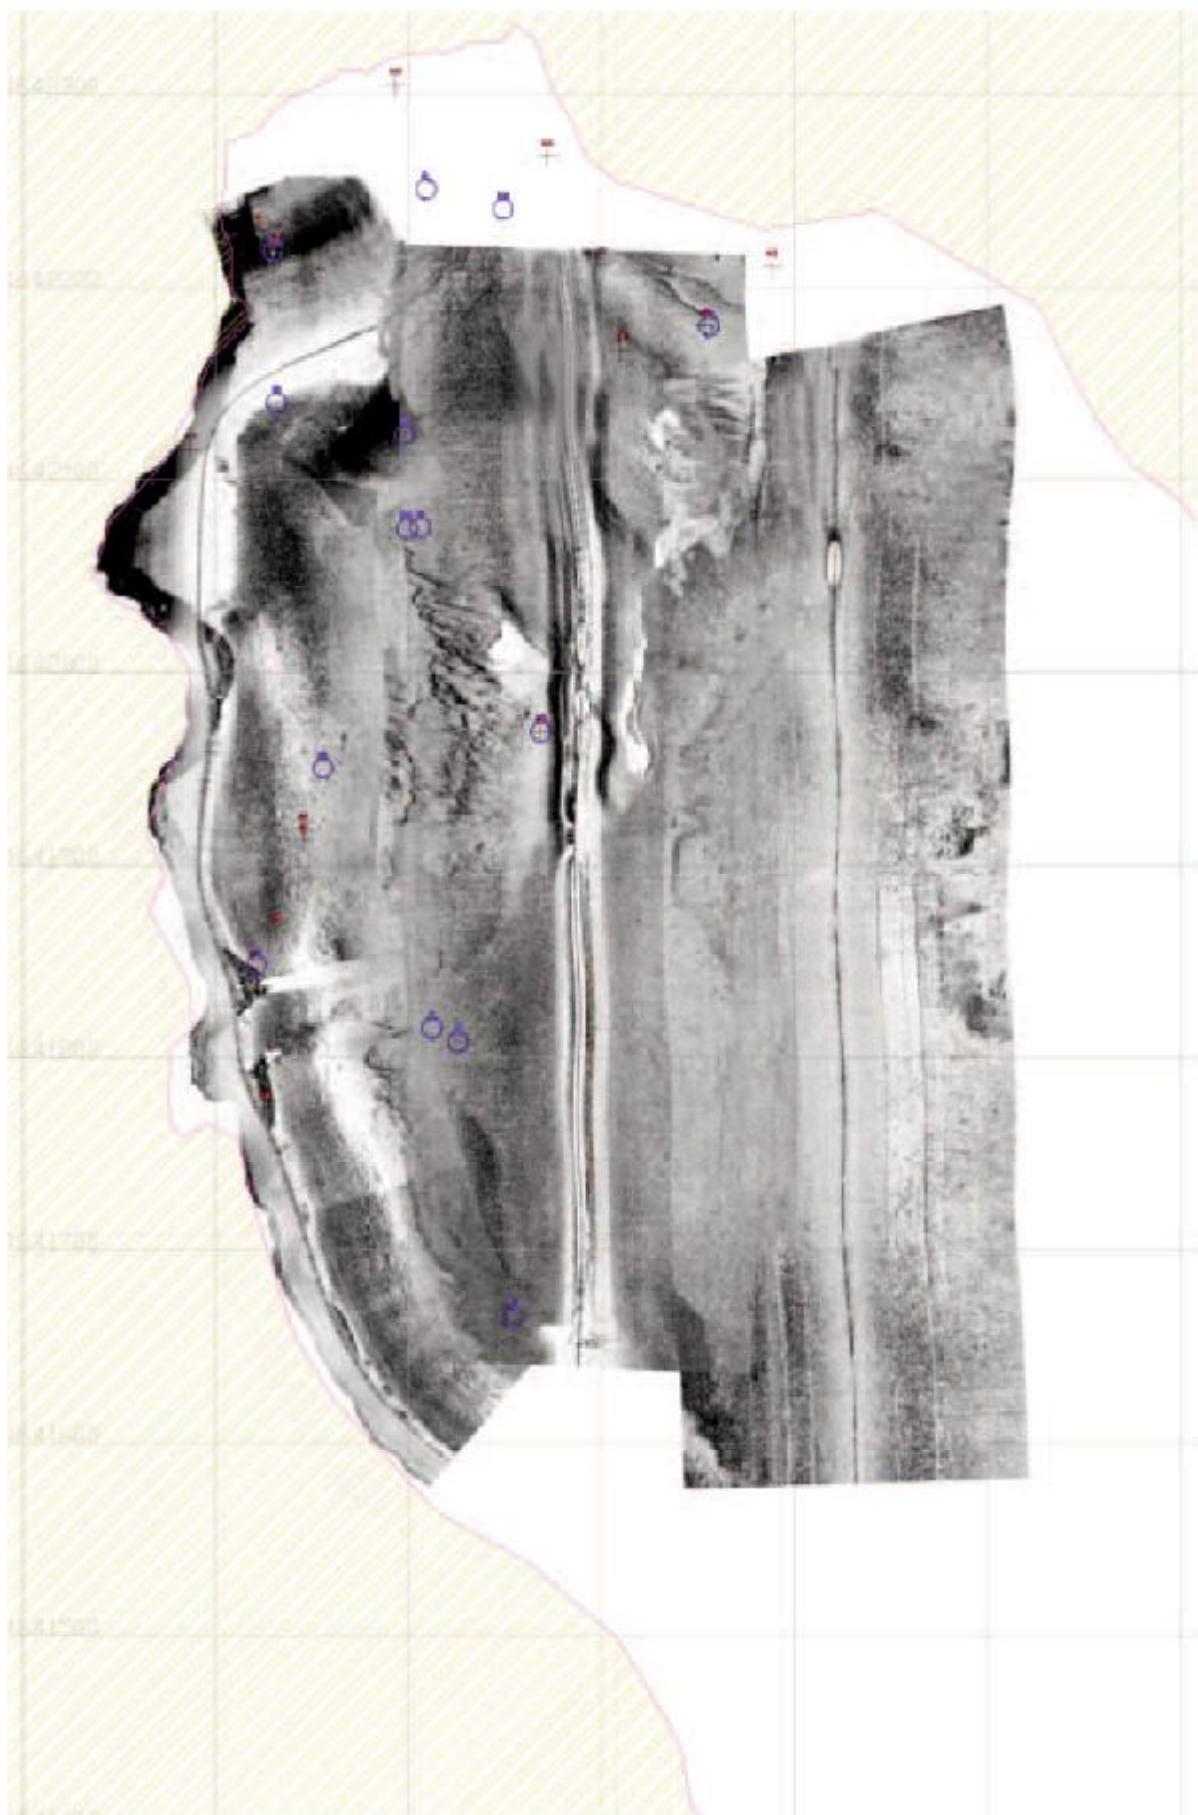
**Figura 26** Ricostruzione da SSS del fondo del Lago di Scanno. I target identificati sono riportati in blu.  
**Figure 26** SSS reconstruction of the depth of Scanno Lake. The identified targets are shown in blue.

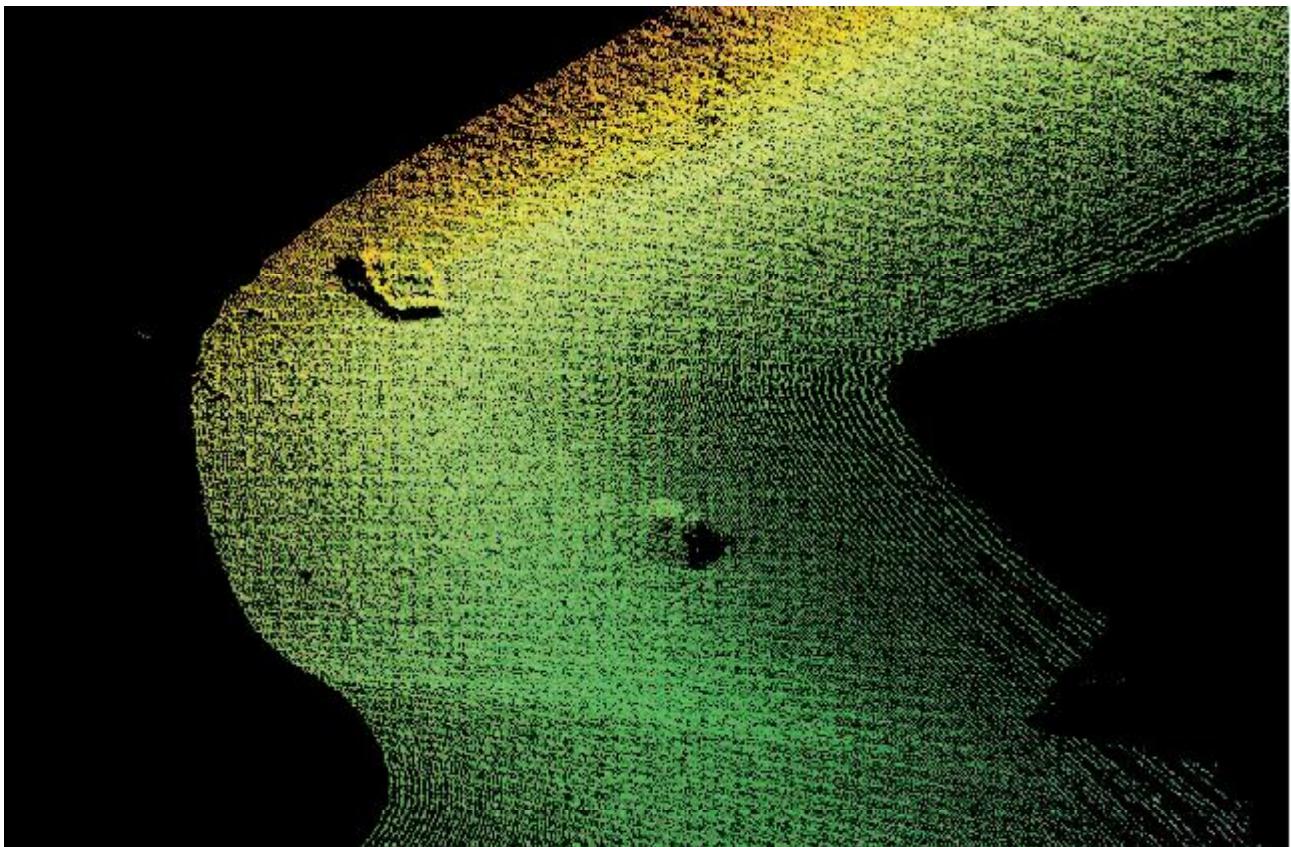
**Figura 27** Rilievo MB. Anomalia MB6 (per la posizione si rimanda alle coordinate di Tabella 1).  
**Figure 27** MB survey. Anomaly MB6 (for the position, refer to table 1).

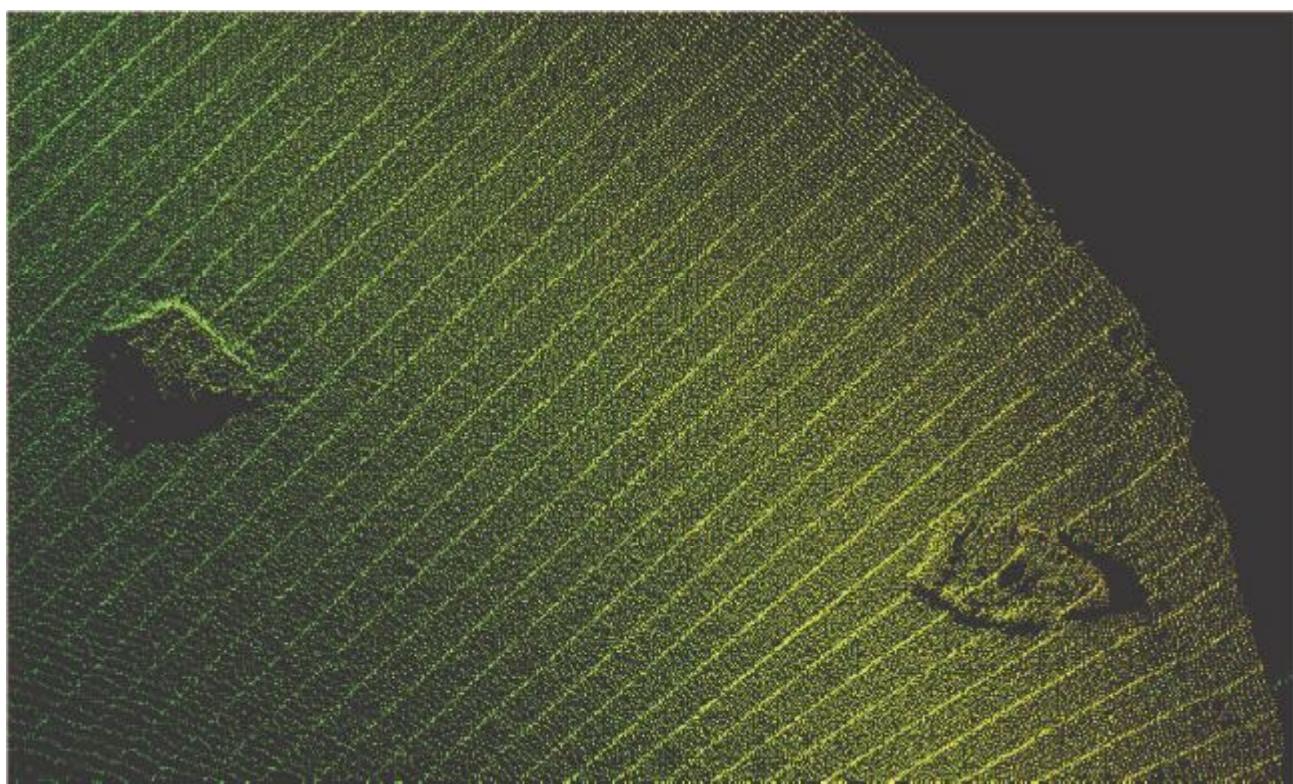
**Figura 29** Rilievo MB. Anomalia MB7 (vedi Tabella 1).

**Figure 29** MB survey. Anomaly MB7 (see table 1).
