Quaderni di  
**Geofisica**

# Rilievi geofisici nel Lago di Scanno

## Geophysical surveys in the Scanno Lake

Cosmo Carmisciano, Marco Marchetti, Fabio Florindo,  
Filippo Muccini, Luca Cocchi

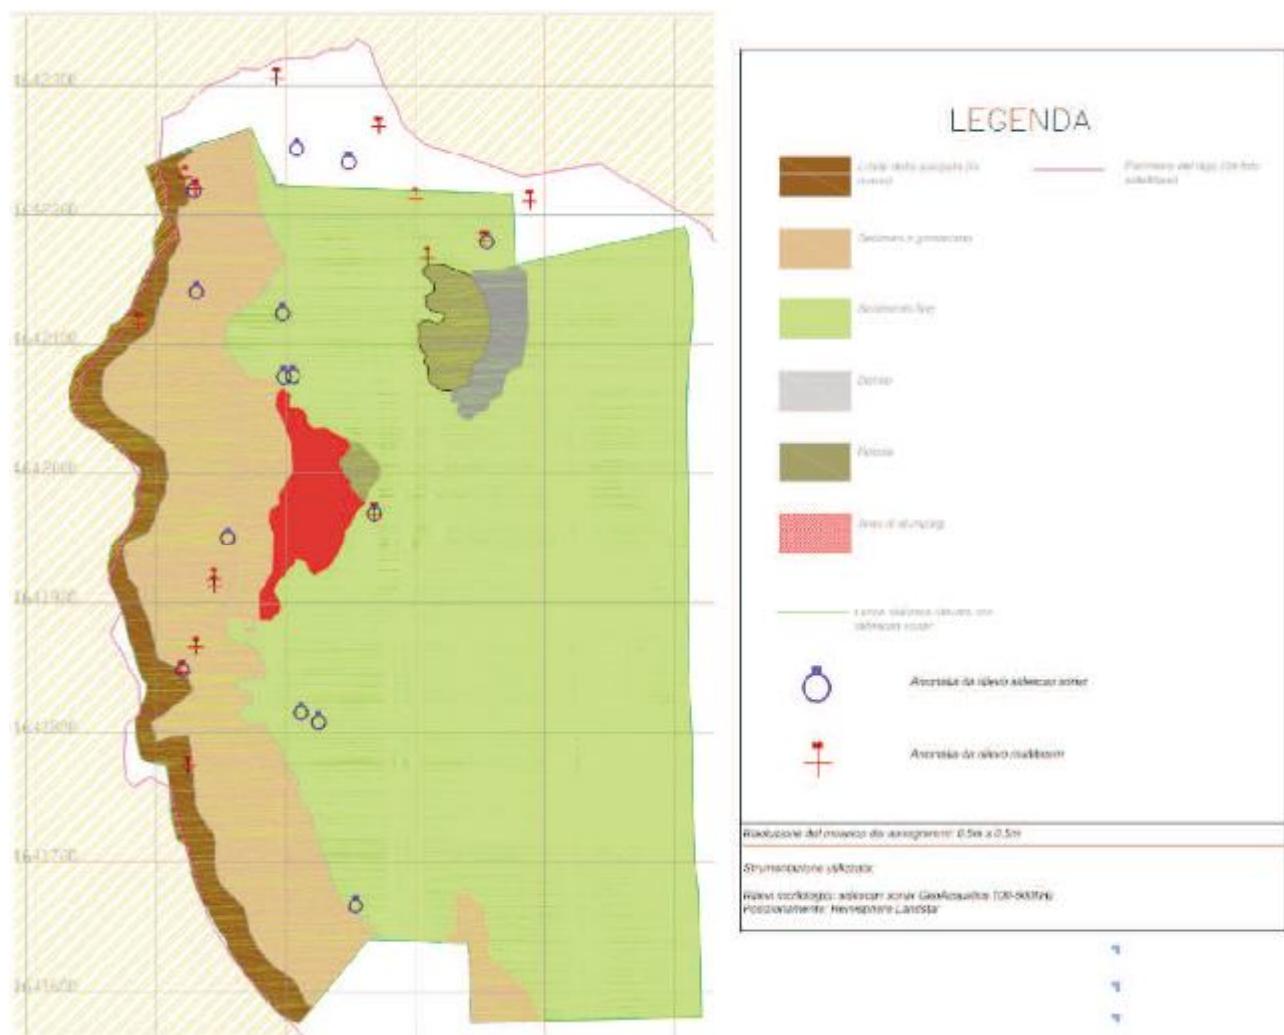
**Figura 31** Lago di Scanno, carta geomorfologica.  
**Figure 31** Scanno Lake, geomorphological map.
